Prüfbericht

Nr 1815_FRM

- Prüfobjekt:** **Sicherheitsdachhacken DH04-VA-OG-EK,**
Hersteller ABS Saftey
inkl. KS-Verbinder (Art.-Nr. 301 019) mit Alu-Draht (Ø 8 mm),
Hersteller DEHN + SÖHNE

- Antragsteller:** *ABS Saftey GmbH*
Gewerbering 3
47623 Kevelaer
Deutschland
- Art der Prüfung:** Bewertung des Sicherheitsdachhackens als natürlicher Bestandteil der Ableitung einer Blitzschutzanlage entsprechend DIN EN 62305-3:2011-10, Abschnitt 5.3.5.
Überprüfung der Blitzstromtragfähigkeit für die Prüfklasse H (100 kA) nach den Prüfmethoden der DIN EN 62561-1 (VDE 0185-561-1):2017-12, Abschnitt 6.3.1 und Abschnitt 6.4.

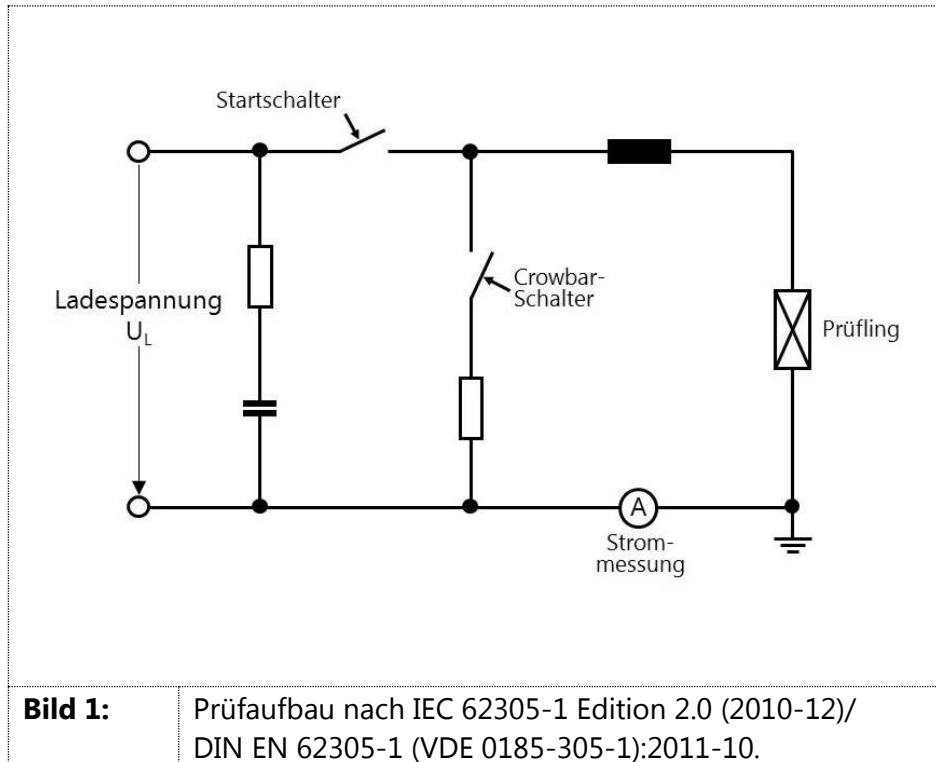
Prüfaufbau

- Bild 1 zeigt das vereinfachte Prinzipschaltbild des Prüfaufbaus.
- Die Prüfmuster wurden vor der elektrischen Prüfung einer künstlichen Alterung unterzogen (→ siehe Prüfvorschriften und Bilder 2 bis 5).
- Die Bilder 6 und 7 zeigen das Prüfobjekt vor und nach der Alterung/ Konditionierung.
- Die Bild 8 zeigt den Aufbau in der 2x 200 kA (10/350 µs) Stoßstromanlage. Die Einleitung des Blitzstroms erfolgt über den Sicherheitsdachhacken, die Ausleitung erfolgt über den Alu-Draht (Ø 8 mm).
- Die Bilder 9 bis 18 zeigen die Prüflinge vor und nach der Blitzstrombelastung.
- Bilder 19 zeigt die Messung des Übergangswiderstands.
- Bild 20 zeigt die Drehmomentmessung.
- Anhang A zeigt die CAD Zeichnung des Sicherheitsdachhackens, wie von der Fa. ABS Saftey bereitgestellt.
- Die Prüfmuster wurden von der Fa. ABS Saftey bereitgestellt.

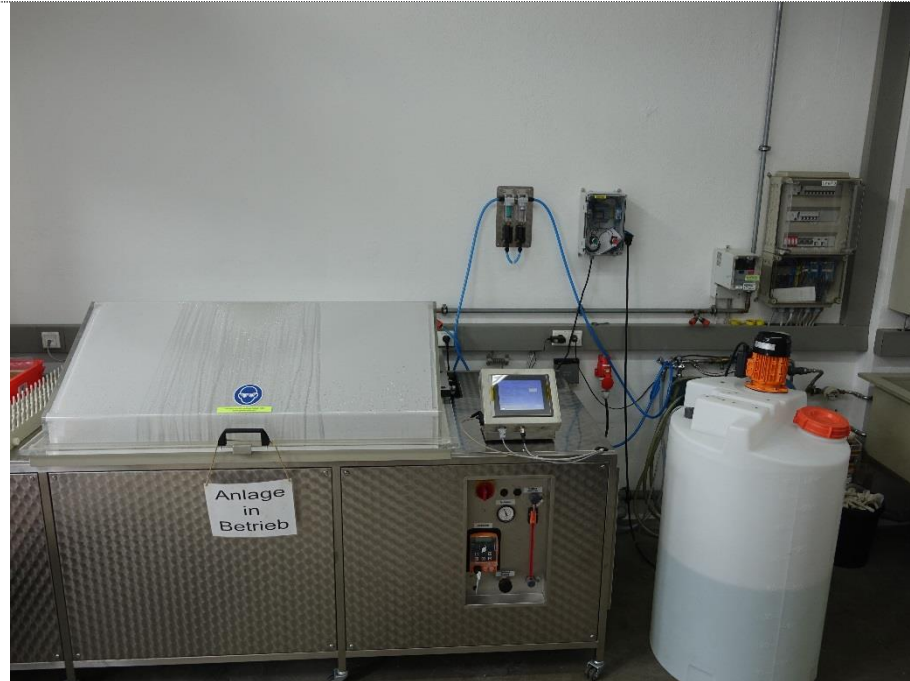
Bild 2: Salznebelbehandlung – Prüflinge in der Salzsprühtruhe.

- Konditionierung/Alterung der Prüflinge (siehe Bilder 4 bis 7):
 - a) Salznebelbehandlung nach DIN EN 60068-2-52, ausgenommen der Abschnitte 7, 10 und 11. 3 Zyklen: 2 h Salznebel (5 % - Lösung) – 22 h Ruhephase.

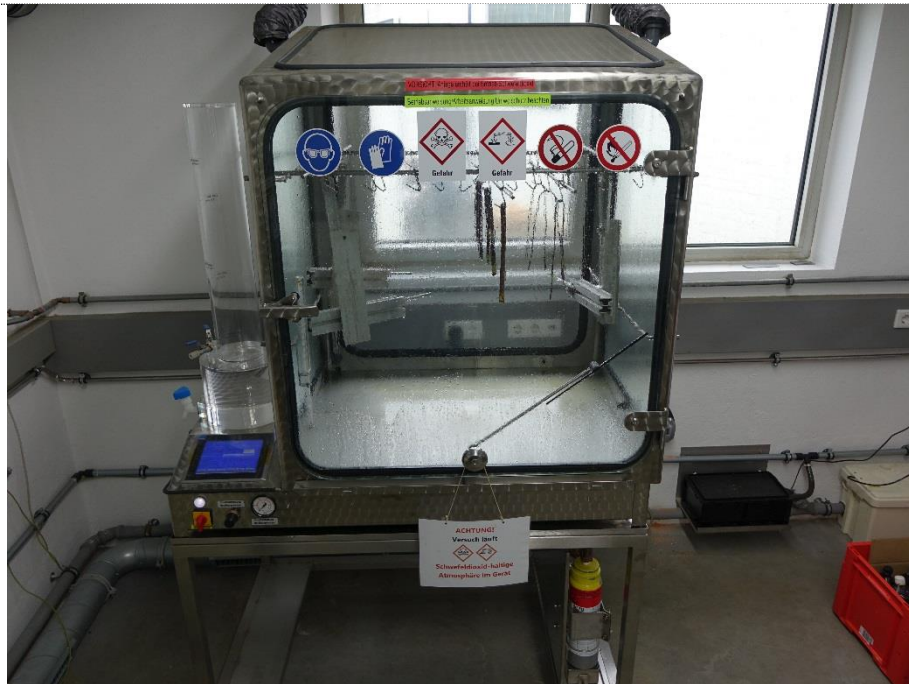
Bild 4: Behandlung unter feuchter schwefeliger Atmosphäre – Prüflinge im Kesternichgerät.

- b) Behandlung mit schwefelhaltiger feuchter Atmosphäre nach DIN EN ISO 6988 bei einer Schwefeldioxidkonzentration von 667×10^{-6} (in Volumen). 7 Zyklen: 8 h Erwärmungszeit bei 40 °C – 16 h Ruhephase.

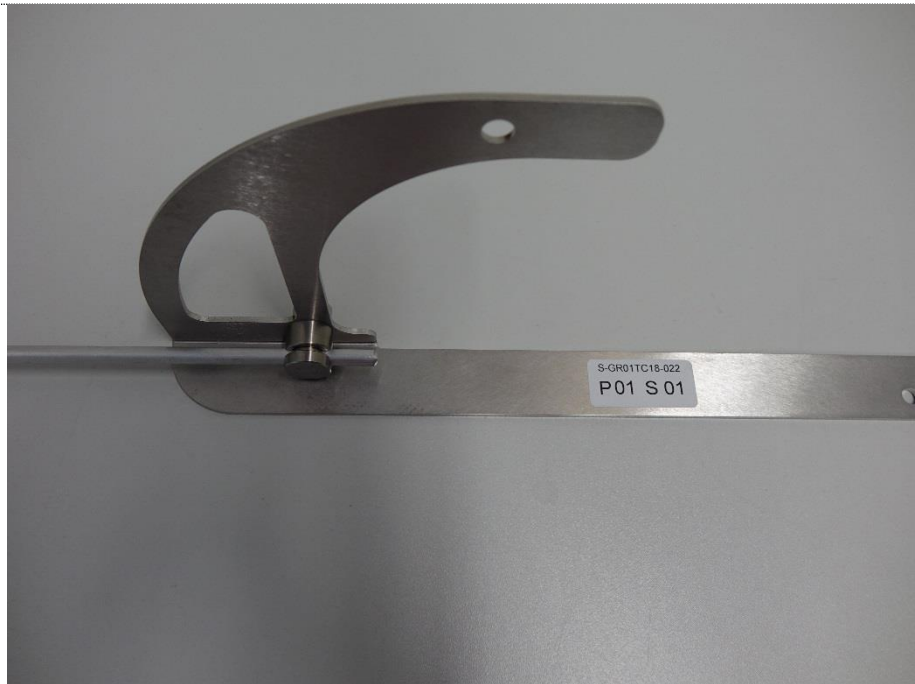
Bild 6: Prüfobjekt vor der Alterung/Konditionierung.

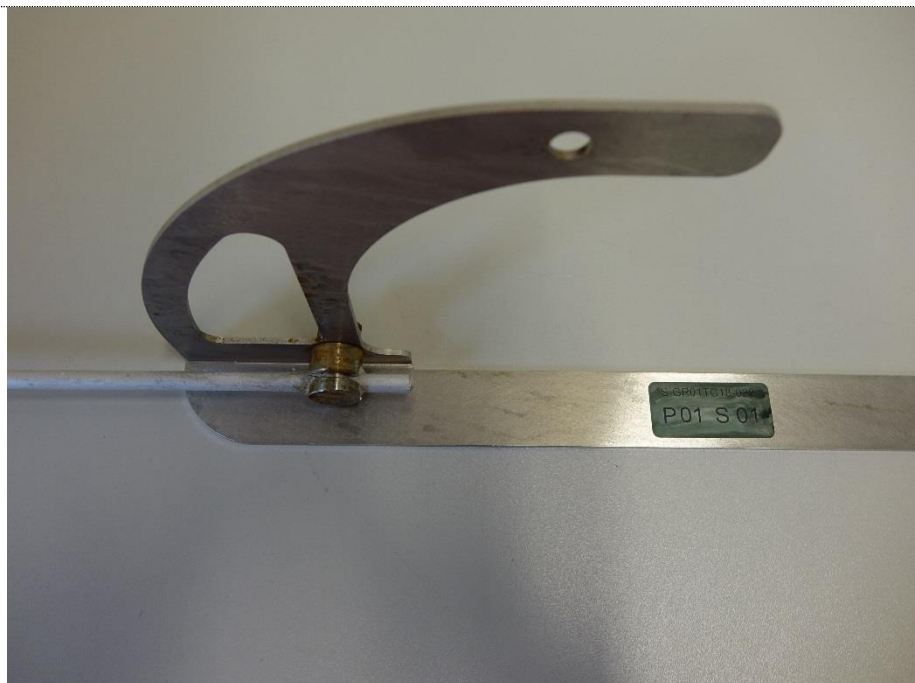
Bild 7: Prüfobjekt nach der Alterung/Konditionierung und vor der elektrischen Prüfung.

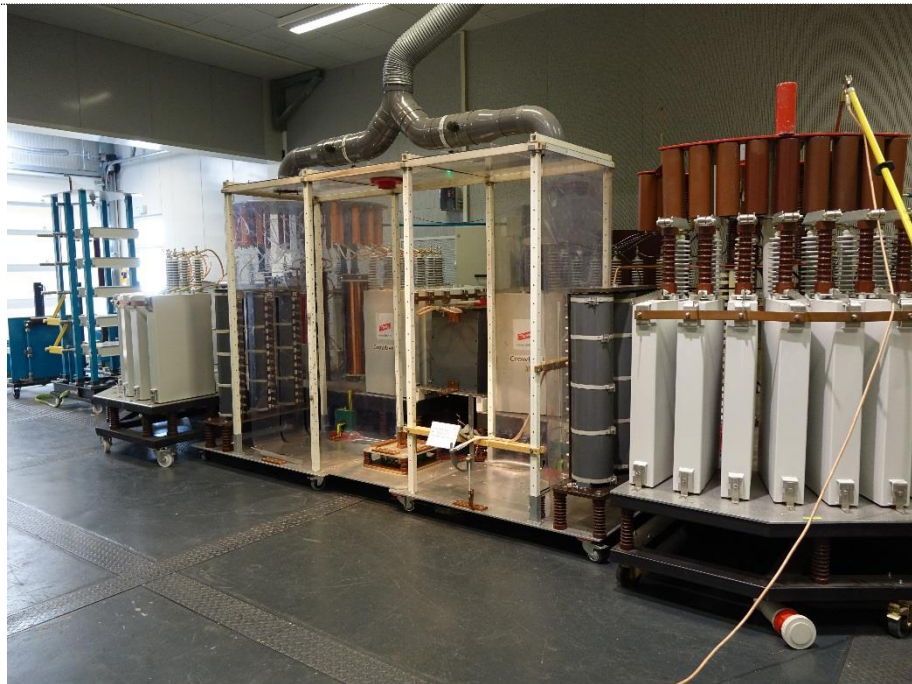
Bild 8: Prüfaufbau in der 2x 200 kA (10/350 µs) Stoßstromanlage – Gesamt.

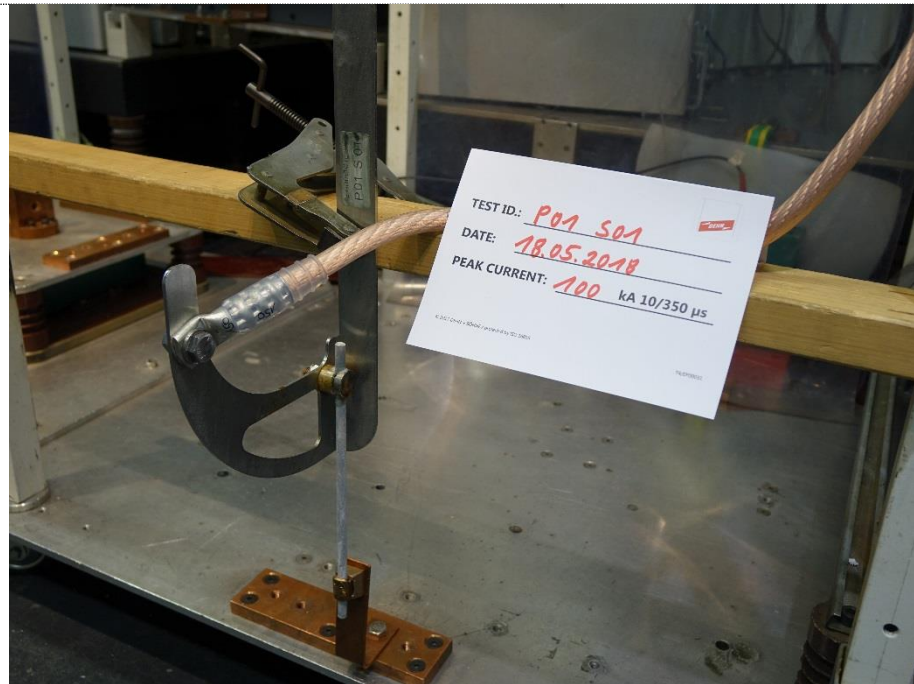
Bild 10: Prüfling 1 vor der Belastung mit 3x 100 kA (10/350 µs).

- Die Bilder 10 bis 12 zeigen das Prüfmuster vor und nach der Belastung mit $3 \times 100 \text{ kA}$ ($10/350 \mu\text{s}$).
- Nach den Blitzstrombelastungen sind keine Schäden sichtbar, welche die normale Verwendung beeinträchtigen.
- Der Übergangswiderstand $R_{Ü}$ nach den Blitzstromtests ist $\leq 3,0 \text{ m}\Omega$.
- Der Lösedrehmoment der Schraubverbindung ist größer als das 0,25fache und kleiner als das 1,5fache Anzugsdrehmoment.

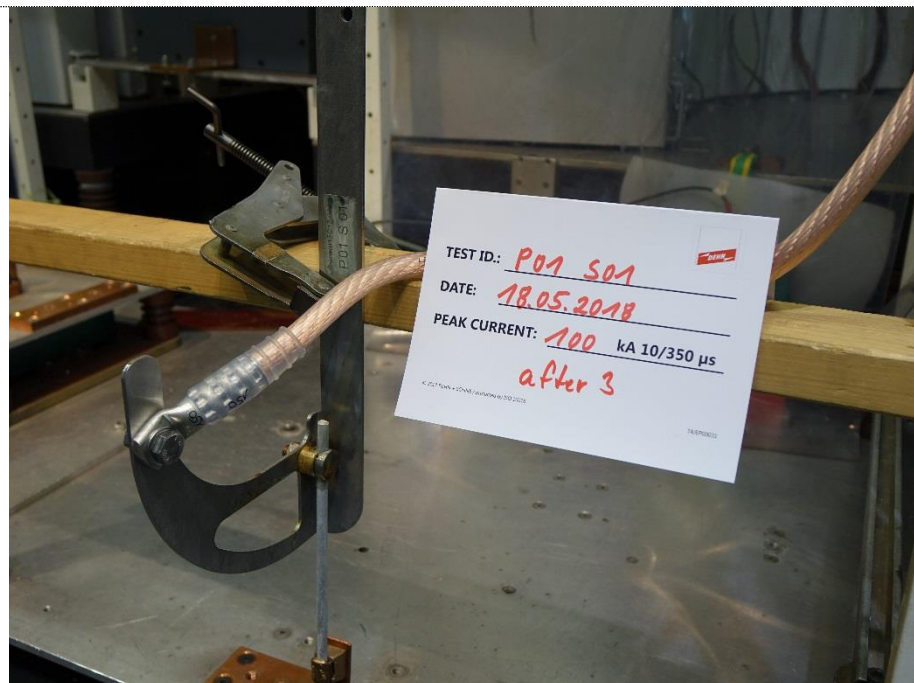
Bild 11: Prüfling 1 nach der Belastung mit 3x 100 kA (10/350 µs).

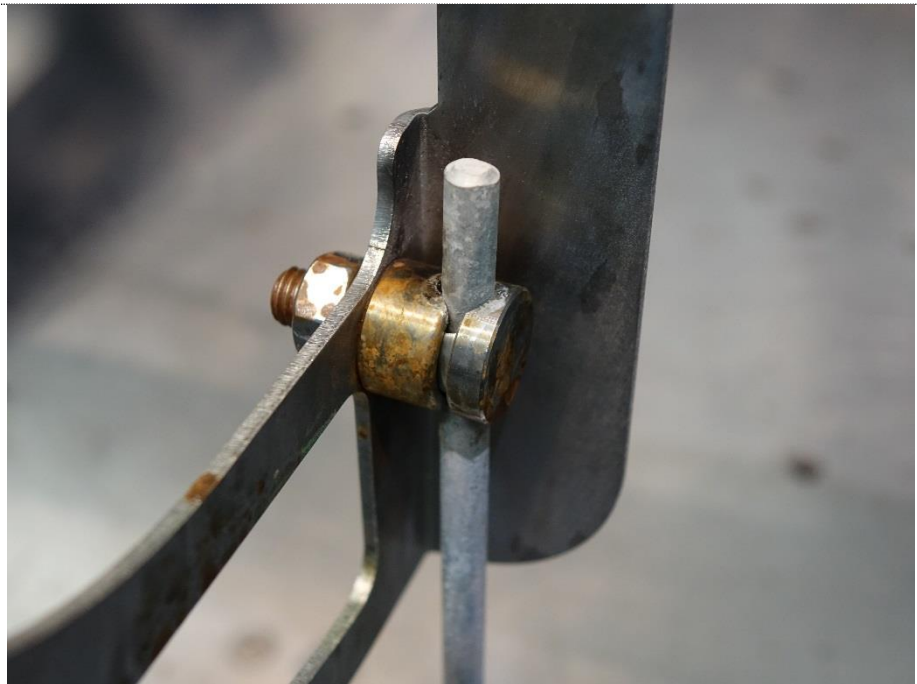
Bild 12: Prüfling 1 nach der Belastung mit 3x 100 kA (10/350 µs) – Vergrößerte Ansicht.

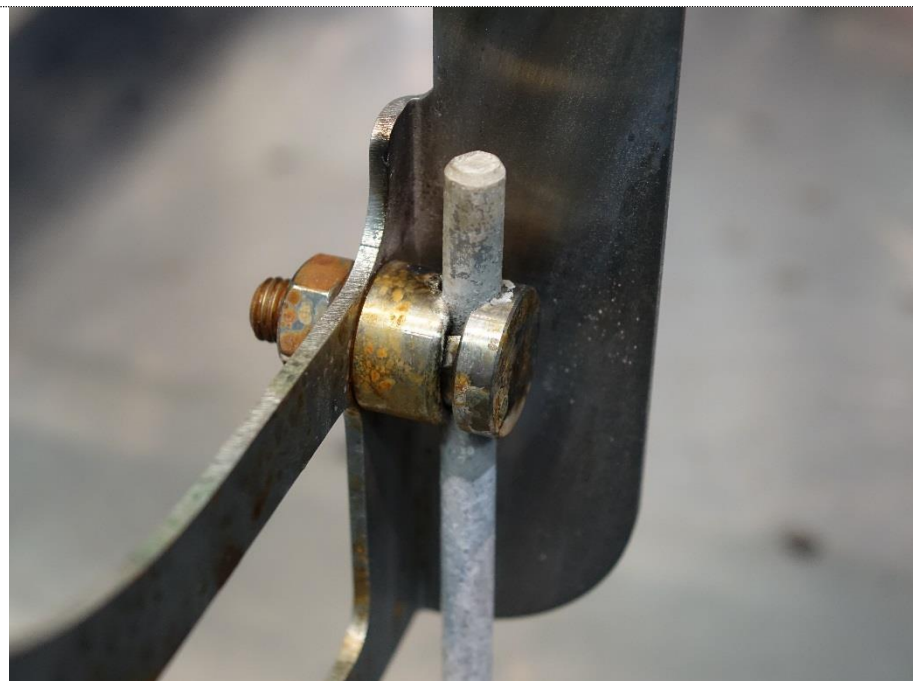
Bild 15: Prüfling 2 nach der Belastung mit 3x 100 kA (10/350 µs) – Vergrößerte Ansicht.

- Die Bilder 13 bis 15 zeigen das Prüfmuster vor und nach der Belastung mit $3 \times 100 \text{ kA}$ ($10/350 \mu\text{s}$).
- Nach den Blitzstrombelastungen sind keine Schäden sichtbar, welche die normale Verwendung beeinträchtigen.
- Der Übergangswiderstand $R_{Ü}$ nach den Blitzstromtests ist $\leq 3,0 \text{ m}\Omega$.
- Der Lösedrehmoment der Schraubverbindung ist größer als das 0,25fache und kleiner als das 1,5fache Anzugsdrehmoment.

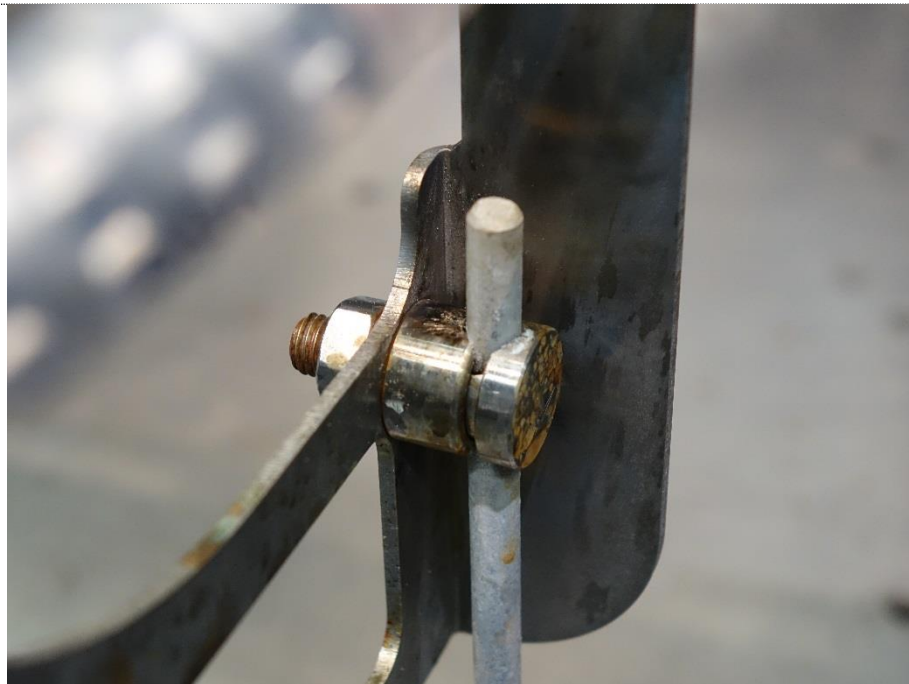
Bild 18: Prüfling 3 nach der Belastung mit $3 \times 100 \text{ kA}$ ($10/350 \mu\text{s}$) – Vergrößerte Ansicht.

- Die Bilder 16 bis 18 zeigen das Prüfmuster vor und nach der Belastung mit $3 \times 100 \text{ kA}$ ($10/350 \mu\text{s}$).
- Nach den Blitzstrombelastungen sind keine Schäden sichtbar, welche die normale Verwendung beeinträchtigen.
- Der Übergangswiderstand $R_{Ü}$ nach den Blitzstromtests ist $\leq 3,0 \text{ m}\Omega$.
- Der Lösedrehmoment der Schraubverbindung ist größer als das 0,25fache und kleiner als das 1,5fache Anzugsdrehmoment.

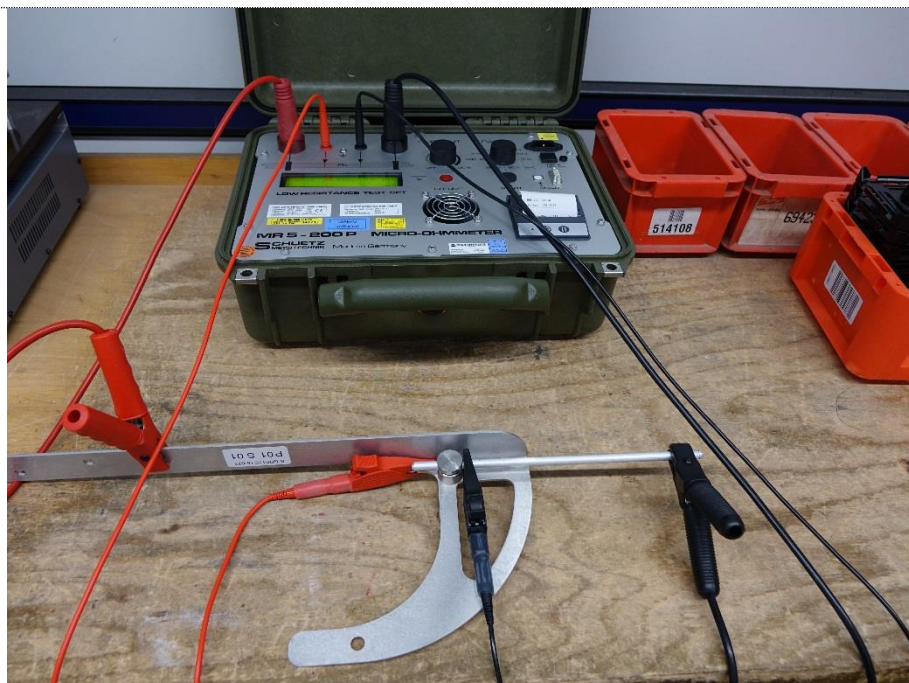
Bild 19: Messung Übergangswiderstand vor und nach der Prüfung.

- Bewertung der mechanischen Festigkeit der Gesamtanordnung: Sichtprüfung der Prüflinge auf Schäden, die eine normale Verwendung beeinträchtigen.
- Messung des Übergangswiderstandes der Verbindung vor der Konditionierung /Alterung und nach der letzten Belastung mittels Strom-Spannungs-Methode. Der Übergangswiderstand muss nach den Blitzstrombelastungen gleich oder kleiner als 1 mΩ (bei nichtrostendem Stahl 3 mΩ) sein.

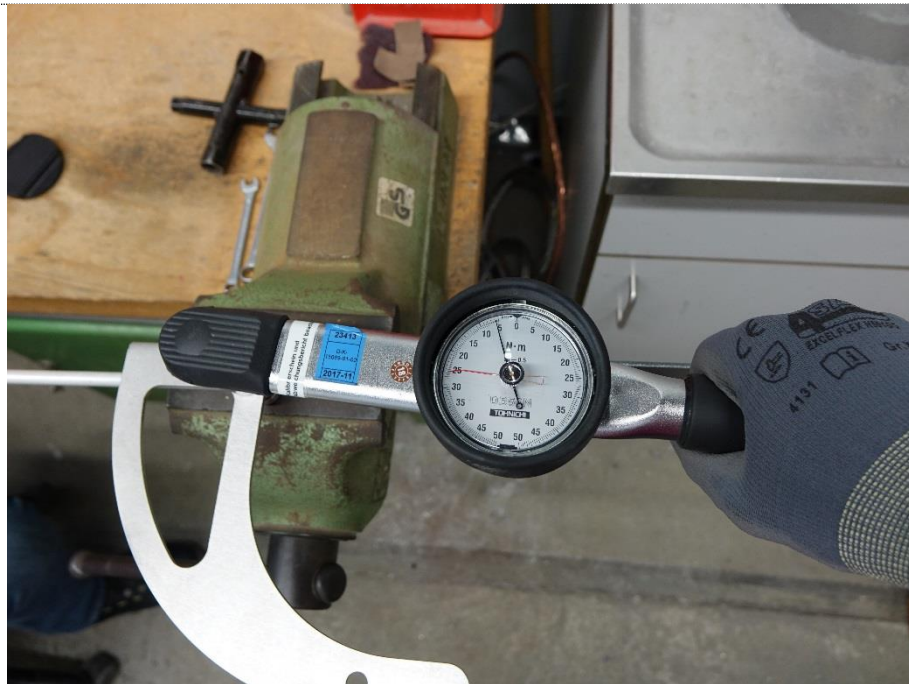
Bild 20: Drehmomentmessung vor und nach der Prüfung.

Messpunkte		$R_{ü, Max}$	P01 S01	P02 S01	P03 S01
Sicherheitsdachhacken zu Ableitung → siehe Bild 20	bevor	3,0 mΩ	0,36	0,27	0,31
	danach		0,80	0,96	0,82

Prüfmuster	Position der Schraube	Anzugs- drehmoment [Nm]	Löse- drehmoment [Nm]
P01 S01	KS-Verbinder	25,0	11,5
P02 S01	KS-Verbinder	25,0	13,0
P03 S01	KS-Verbinder	25,0	13,0
